## 重要文化財三河家住宅保存活用計画（案）

徳島市教育委員会

平成28年3月

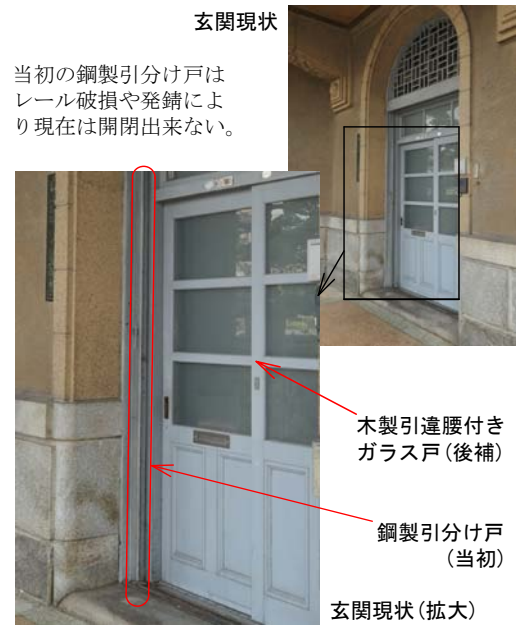
玄関現状  
当初の鋼製引分け戸は  
レール破損や発錆により  
現在は開閉出来ない。

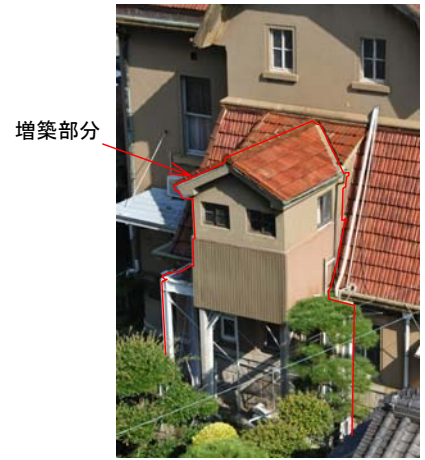
**便所(増築)内観躯体接続部の亀裂**  
内部では、躯体の接続部に亀裂が生じていることが確認できる。

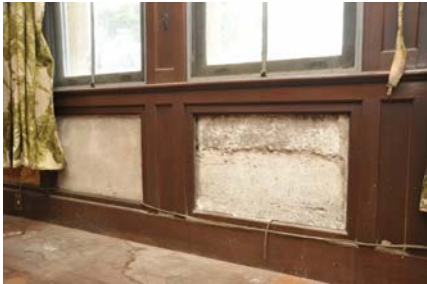
1

## 漆喰壁の剥落

主人書斎兼客室の壁面、腰部分の漆喰壁が剥落している。窓下の位置で、床面にも雨染みがあり、窓台からの雨漏りが直接の破損原因と考えられる。

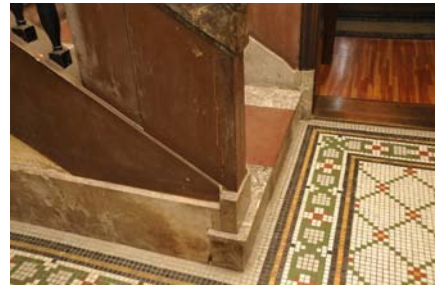
4

## 階段手摺部に亀裂

原因は不明だが、階段手摺部から階段、巾木にかけて亀裂が生じている。

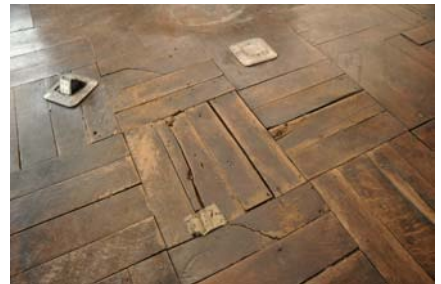
5

## 寄木貼の浮き、割損

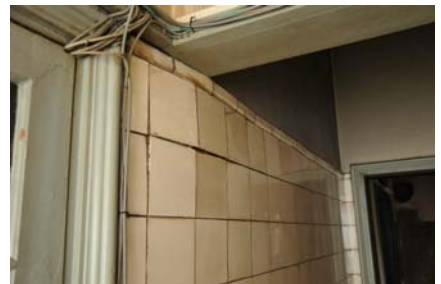
8

## 壁タイルに浮き

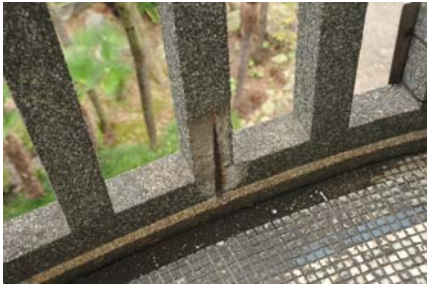
9

**手すりコンクリートの爆裂**  
ベランダ手すり部分で、コンクリートの爆裂が見られる。鉄筋の錆膨張による破損。かぶり厚の薄いことが見て取れる。

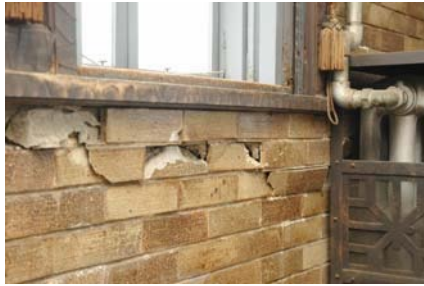
10

**壁タイル張りの割損、脱落**  
球突室北側壁面、腰部分タイル貼の割損、脱落。タイル貼下部のコンクリート躯体の爆裂による影響と考えられる。

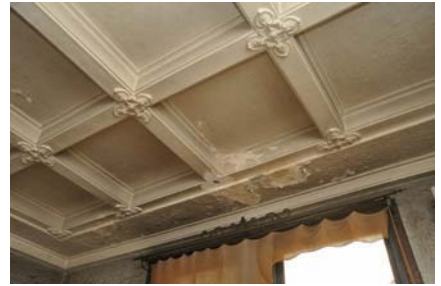
11

**天井仕飾り漆喰の脱落**  
球突室、東寄りの天井仕飾りが脱落している。周辺には雨染みも見られる。経年による劣化に加え、雨漏りの影響も考えられる。

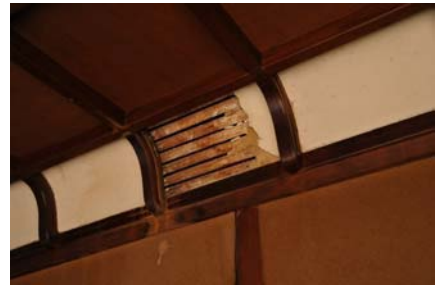
12

**折上天井漆喰の剥落**  
夫人室の折上天井部分の漆喰が剥落している。周辺に雨染みが見られることから雨漏りが原因と考えられる。

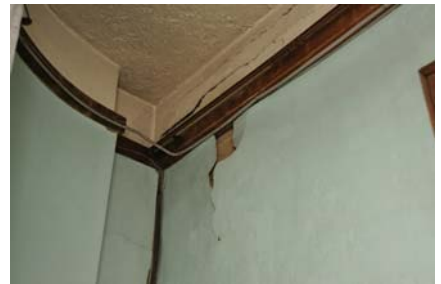
13

**漆喰塗壁に亀裂、上塗の浮き**  
夫人室縁側の漆喰壁に亀裂、上塗の浮きがみられる。経年による劣化に加え、雨漏りも破損原因と考えられる。

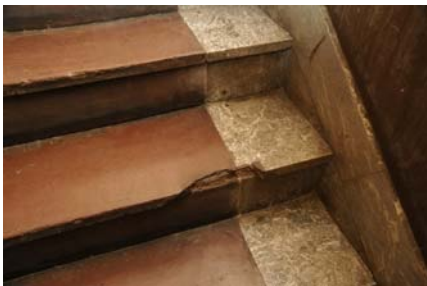
14

**石階段踏面に欠損**  
階段踏面の石部分、モルタル部分が欠損している。写真箇所以外にも軽度ではあるが同様の破損が散見される。

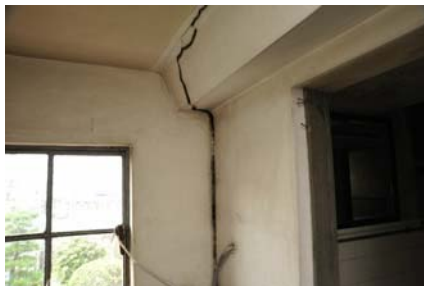
15

- a 増築トイレ、天井から床面にかけての亀裂
- b 外便所の傾斜

**トイレ(増築)隅部に著しい亀裂**  
トイレ(増築)と当初壁面との取付き部分に天井から床に至る大きな亀裂が東西両端に生じている。

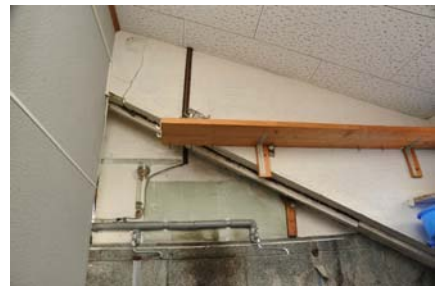
16

**増築取合部に著しい亀裂**  
温室東側壁面に著しい亀裂が生じている。降雨時には雨漏りが確認できる状態。

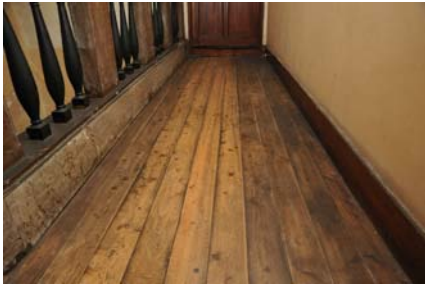
**17** 廊下床板の不陸  
廊下床板に不陸を生じている。経年によるもの。

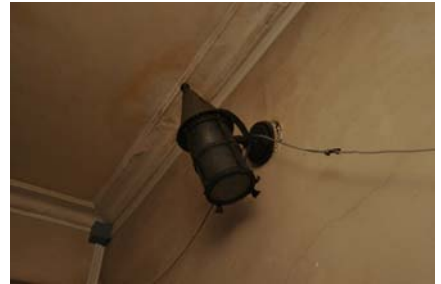
**19** ブランケット照明の脱落  
階段室東側に取付くブランケット照明が脱落している。経年によるもの。

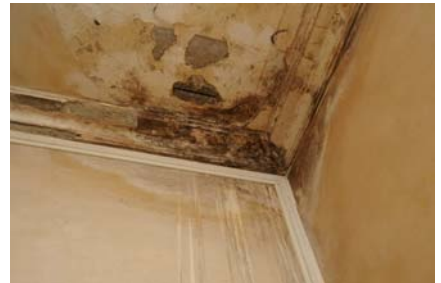
**20** 天井隅部の漏水汚損  
階段室天井南東隅部分の漏水による汚損。コンクリートの爆裂も確認できる。現在はこの箇所からの漏水は止まっている様子。

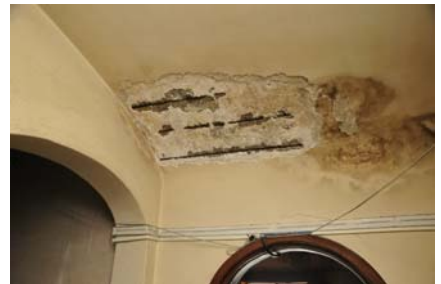
**21** 天井漆喰の剥落、汚損  
破損「20」のすぐ南側部分。同様の破損を生じている。天井が剥落し、鉄筋が露出している。錆も確認できる。

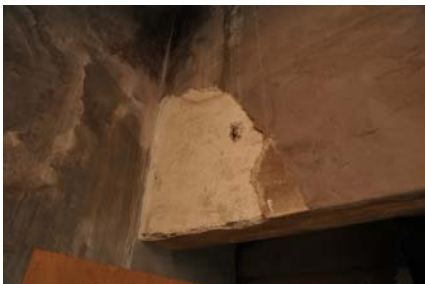
**22** 壁漆喰の剥落、汚損  
温罐室の垂壁。雨漏りを原因とする壁漆喰の剥落と、汚損が確認できる。汚損は広範囲にわたっている。

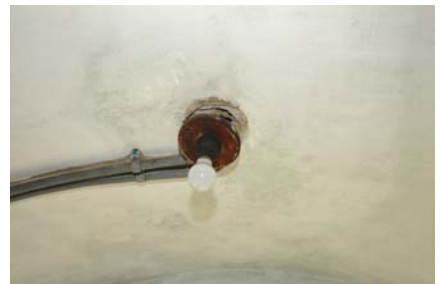
**24** 照明台座の脱落  
洗面室照明の台座及び配線が脱落している。経年によるもの。

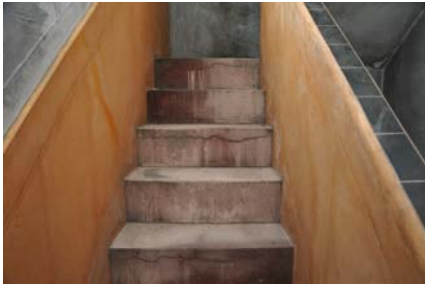
**25** 鉄筋コンクリート階段の亀裂  
鉄筋コンクリート階段の蹴込部分、横方向に一定の亀裂が生じている。

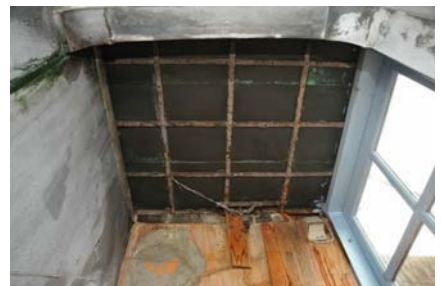
**29** 鉄製格子戸の発錆  
塔屋への出入り口、鋼製格子戸に錆が見られる。周囲には雨染みが生じており、降雨時の恒常的な雨漏りが考えられる。

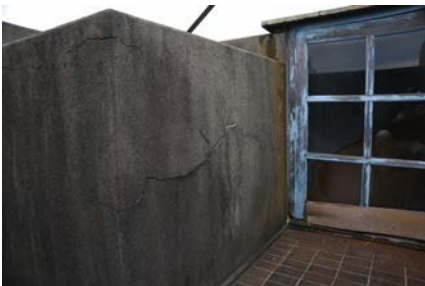
**30** 塔屋鉄筋コンクリートに亀裂  
塔屋部に横方向に長い亀裂が見られる。亀裂は表面モルタルに生じているが、躯体にまで及んでいる可能性がある。

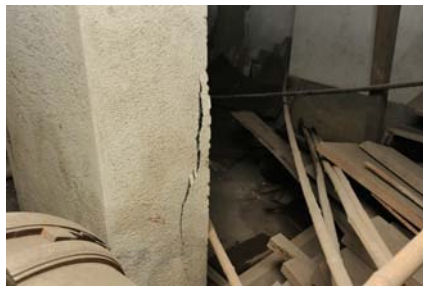
**31** 鉄筋コンクリート柱の爆裂  
鉄筋コンクリート柱に見られる爆裂。

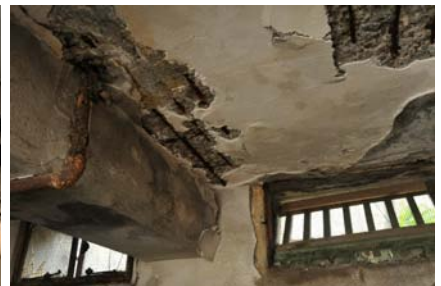
**32** 鉄筋コンクリート天井の爆裂  
ボイラーが設置されている箇所の天井。モルタル塗が広範囲で剥落し、鉄筋が露出している。鉄筋には錆が見られる。

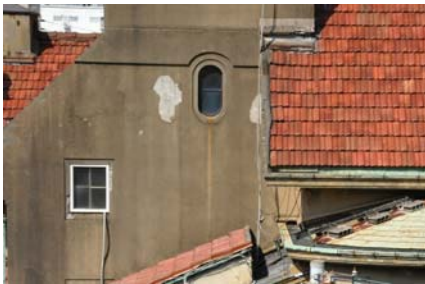
1

**外壁の剥落**  
外壁に剥落が見られる。温室窓部分では、躯体コンクリートにも剥落が生じている。

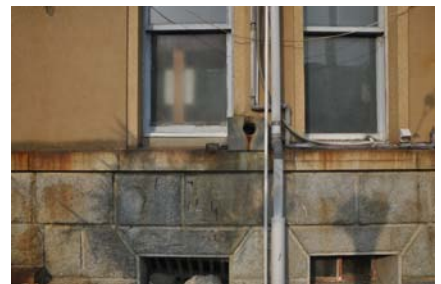
8

**腰壁の汚損**  
台所配膳所の窓下部分。腰壁石貼部分に錆のような汚損が見られる。

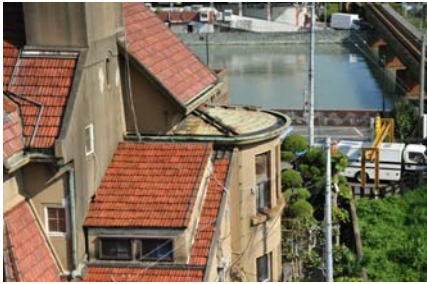
9

**温室屋根の改変**  
温室屋根の改変が暫定的に行われたために、内部への雨漏りの主要因となっている。

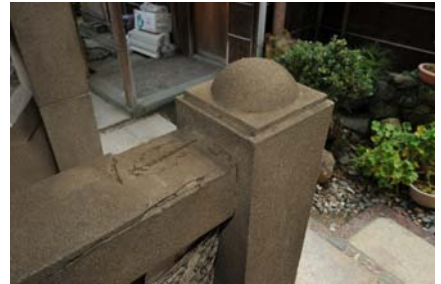
11

**手摺の破損**  
台所配膳所、勝手口付近の手摺部分仕上げモルタルに亀裂が生じ、上端部分では仕上げ材が剥落している。

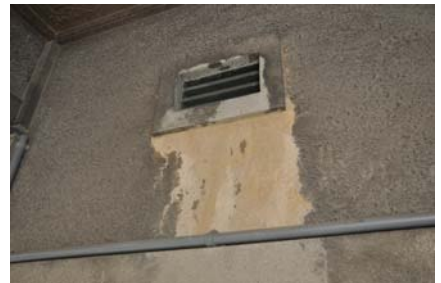
12

**浴室換気口下の汚損**  
浴室換気口下で、外壁部に汚損が見られる。

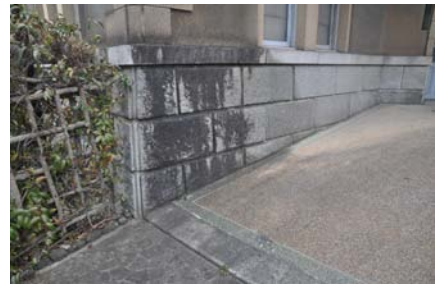
19

### 腰壁石貼の汚損

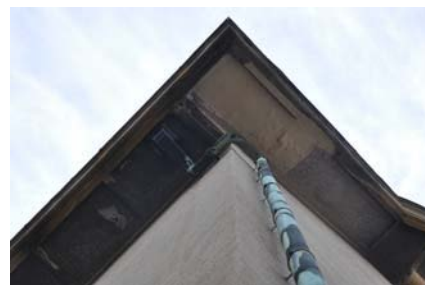
21

### 軒裏装飾の欠損

軒裏装飾が欠損している。

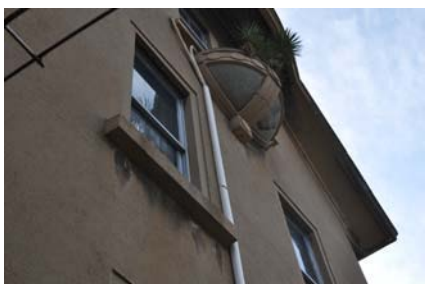
22

### 鉢植えの雨染み、亀裂

躯体と一体化になった鉢植えに雨染みが見られる。またわずかだが亀裂が横方向に生じている。

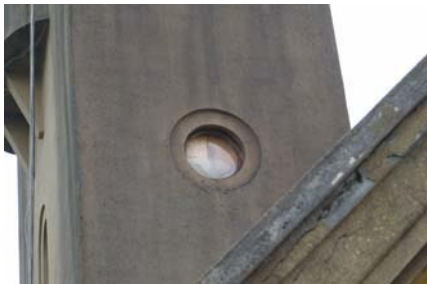
24

**窓ガラスの割損**  
割れた窓ガラスに対して内側から合板が貼られている。

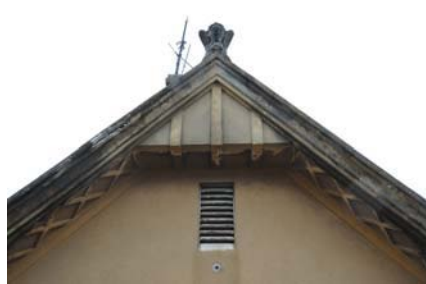
25

**コンクリートの爆裂**  
軒部分で、鉄筋の腐食膨張によるコンクリートの爆裂が確認できる。全体に軒廻りは汚損している。

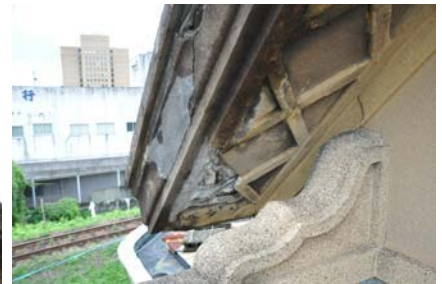
26

**軒裏装飾の剥落**  
軒裏装飾が剥落している。上部の割損部からは雨天時に雨水の侵入も考えられる。

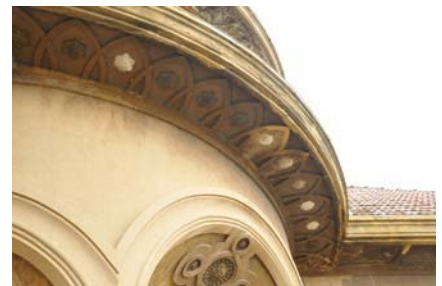
28

**軒裏装飾の剥落、汚損**  
2階ベランダ部分の軒裏装飾に剥落が見られる。全体的に黒ずんでいる。

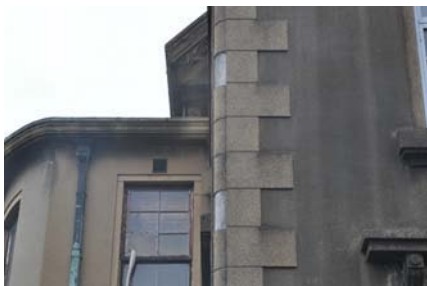
29

**外壁モルタルの剥落**  
隅石風に貼られた外壁モルタルが剥落している。

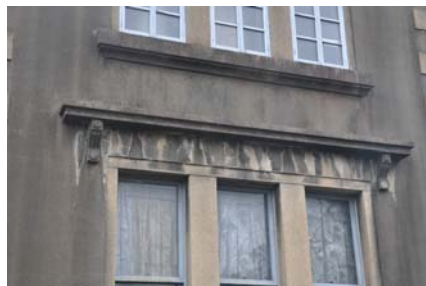
30

**外壁、窓上部分の汚損**  
主人書斎兼客室の窓上部分外壁に汚損が見られる。

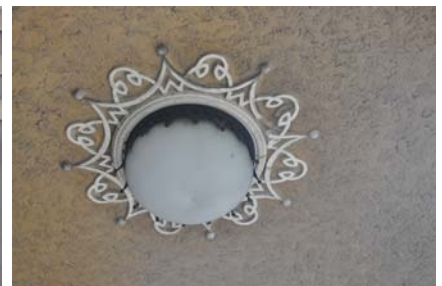
31

**石膏彫刻の破損**  
車寄せ部分の照明廻りの石膏彫刻が一部剥がれて、欠損している。

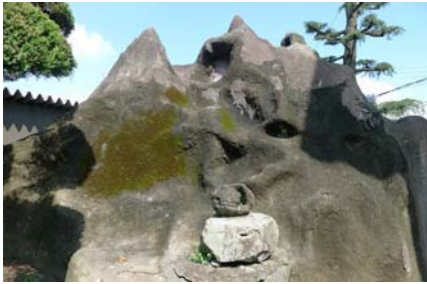
**1** 仕上げ材の剥離  
外壁に剥落が見られる。温室窓部分では、躯体コンクリートにも剥落が生じている。

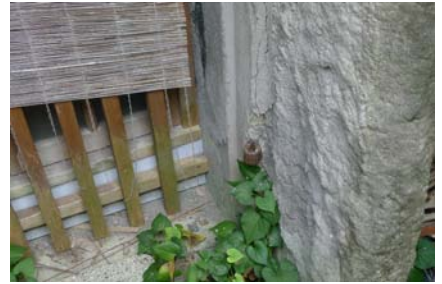
**3** 扉金具の残存  
現在は窓に改変されている。

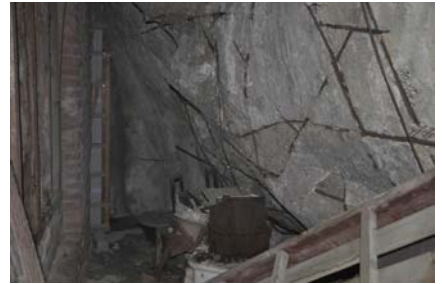
**4** 鉄筋、鉄網の錆  
鉄筋、鉄網が露出し、錆が生じている。また、コンクリートが剥落している。

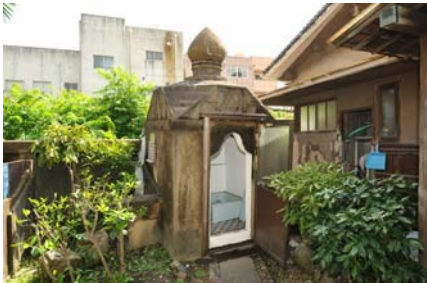
**5** 外部の汚損  
外部が全体的に汚損している。屋根部分では縦横に亀裂が生じ、補修痕が見られる。アルミ製建具は後補。

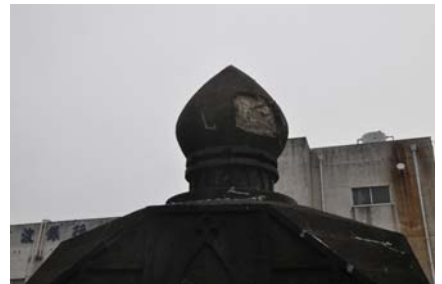
**8** 屋根装飾の破損  
屋根頂部に載る装飾の仕上げ材モルタルが剥落し、躯体が見えている。ひび割れは装飾全体に渡っている。

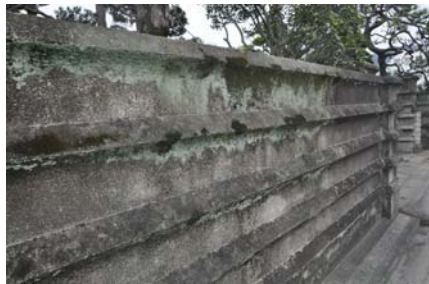
**9** 塀（北東）の苔  
塀に苔が生じている。箇所を問わず、全体的に見られる傾向。

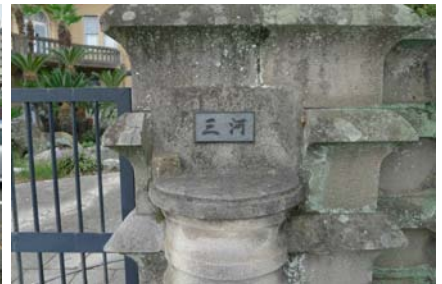
**11** 門柱のひび割れ  
門柱石材に細かなひび割れが生じている。表札部分は新しい。

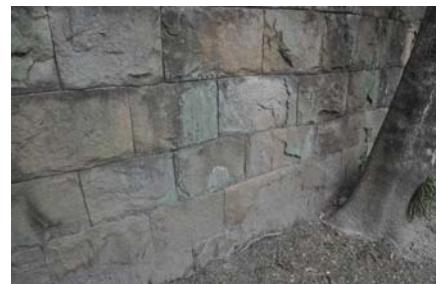
**13** 塀（北西）の表面剥離  
塀石積み部分が粉状に風化し、表面が剥離している。苔も見られる。

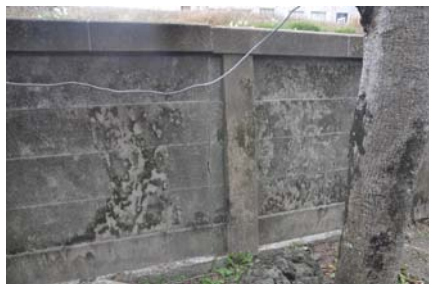
**14** 塀（東）の割れ  
塀（東）に亀裂。頂部から下部に至る。

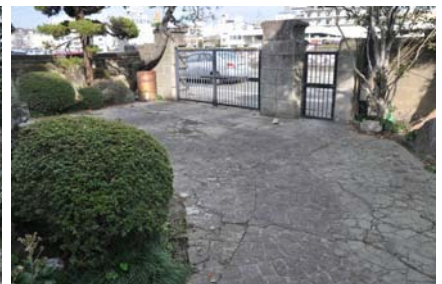
**16** 石敷きの不陸  
樹木根の侵入や経年による劣化で石敷きに全面に渡る不陸が生じている。

正門から住宅へ至るアプローチである石敷通路は、樹木の根起こしによる亀裂や剥離、不等沈下がみられることから整備を行う。維持・管理においては、見学者等の通行安全に留意し、損傷箇所等を発見した場合には早急に補修を行う。

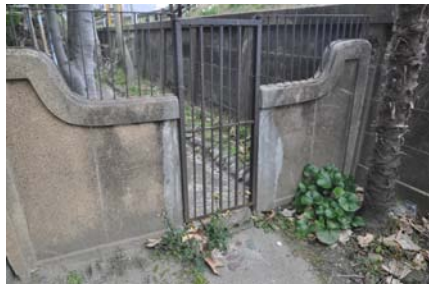
**17** 袖塀の門扉の破損  
門扉が番線で括りつけられている。通常の開閉が出来ない状態。門扉両脇の袖塀に改修痕が確認できる。

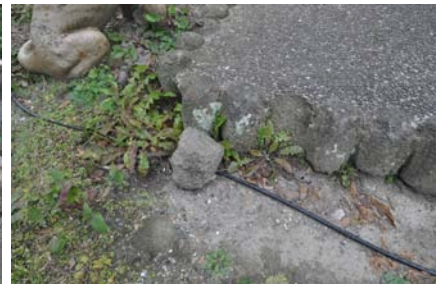
**19** 縁石風コンクリートの脱落  
縁石風に作られたコンクリート片が脱落している。

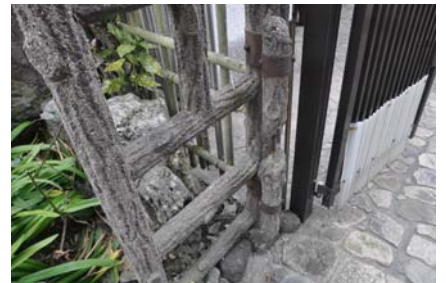
**20** 裏庭門コンクリートの爆裂  
鉄筋が腐食膨張し、コンクリートが爆裂、剥落している。

鉢(2、プランタースタンドボックス)、庭門(3)、裏庭門(10、11、14)については修復もしくは劣化防止を施し景観の維持に努める。

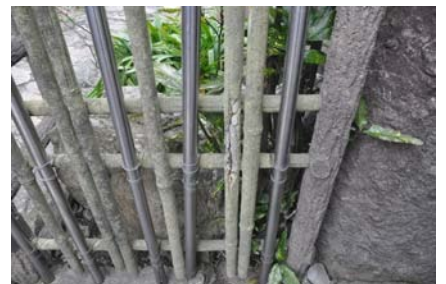
**21** 裏庭門竹柵風コンクリートの爆裂  
鉄筋が腐食膨張し、コンクリートが爆裂、剥落している。

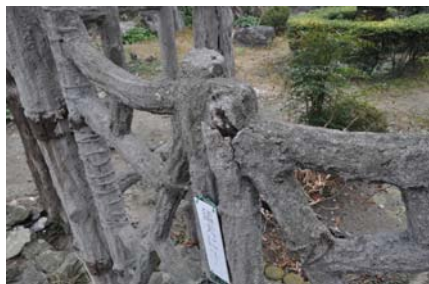
**22** 庭門コンクリートの爆裂  
鉄筋が腐食膨張し、コンクリートが爆裂、剥落している。

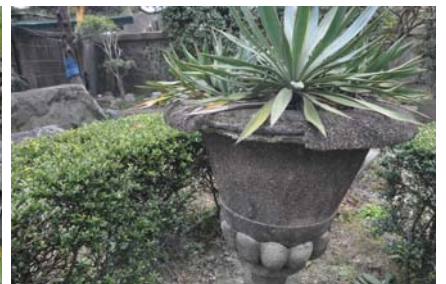
**24** コンクリート製鉢の爆裂  
鉄筋が腐食膨張し、コンクリートが爆裂、剥落している。
