## 重要文化財三河家住宅保存活用計画（案）

徳島市教育委員会

平成28年3月

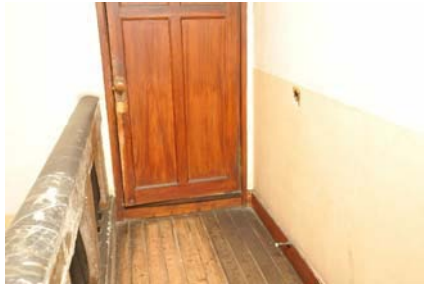
**18** 廊下壁面に扉金具による欠損  
廊下壁面に扉金具が当って、欠損している。中木に戸当たりが取付けられているが機能していない。

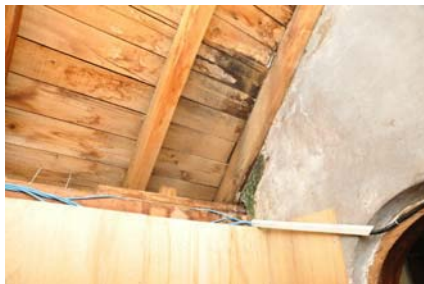
**23** 天井板の漏水汚損  
温罐室天井南西部分に漏水による汚損が確認できる。現在も降雨時には雨が染みている状態。

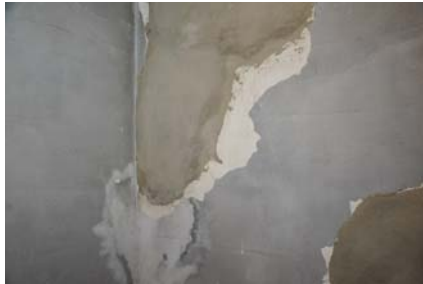
**26** 鼠漆喰上塗の浮き  
塔屋階段室壁面の鼠漆喰上塗が浮いている。補修跡、雨染みも散見される。

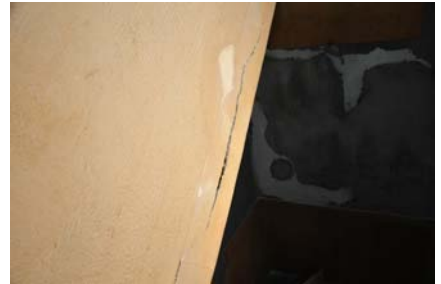
**27** 階段廻り部コンクリートの割損  
階段廻り部コンクリートに割損が見られる。

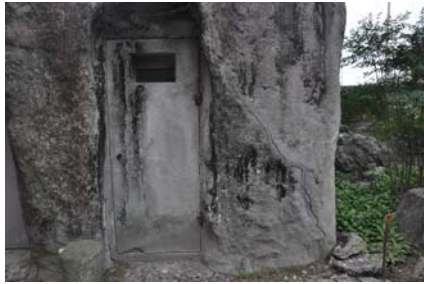
**2** 躯体の亀裂  
外部の亀裂。躯体にまで至っていると思われる。

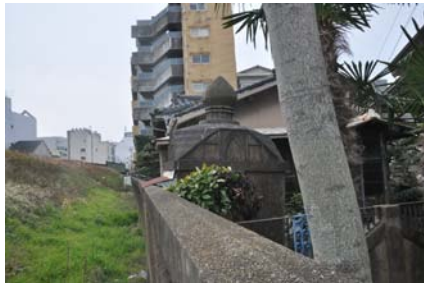
**6** 西側への沈下  
堀が線路側（東側）へ倒れこんでおり、外便所は西側へ沈んでいる。

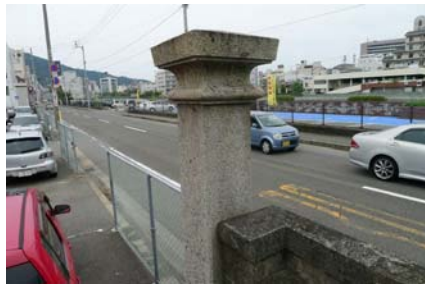
**10** 木造病院門柱の残存  
戦災で焼失した木造病院の門柱（現在も三河氏所有地内に建つ。本計画の対象範囲外）

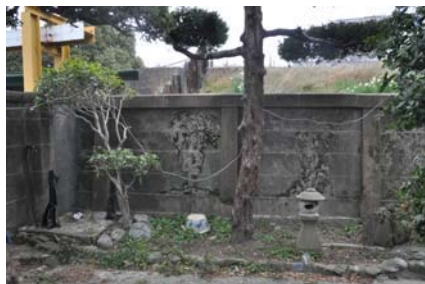
**15** 塀（東）の汚損  
塀（東）の内側。汚れが著しい。

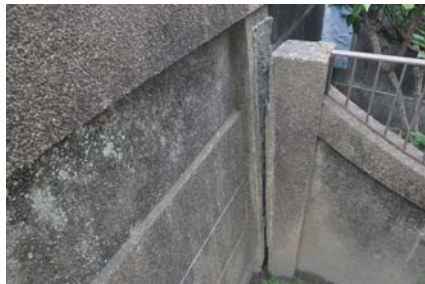
**18** 袖塀の破損  
袖塀が塀（東）と分離している。

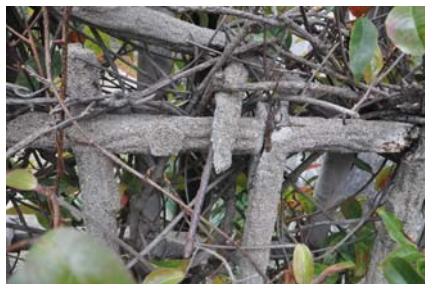
**23** 庭門コンクリートの爆裂  
鉄筋が腐食膨張し、コンクリートが爆裂、剥落している。

鉢(2、プランタースタンドボックス)、庭門(3)、裏庭門(10、11、14)については修復もしくは劣化防止を施し景観の維持に努める。
