## 重要文化財三河家住宅保存活用計画（案）

徳島市教育委員会

平成28年3月

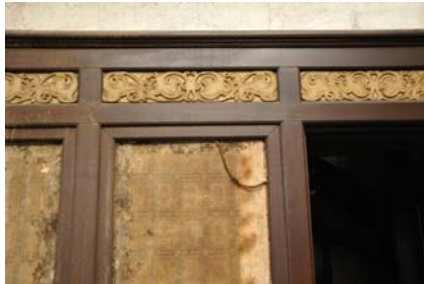
2

## 石膏彫刻、壁紙の汚損

主人書斎兼客室の壁面。経年によって石膏彫刻の表面が変色しており、壁紙にも汚損がみられる。またパイピングコードがはずれかかっている。

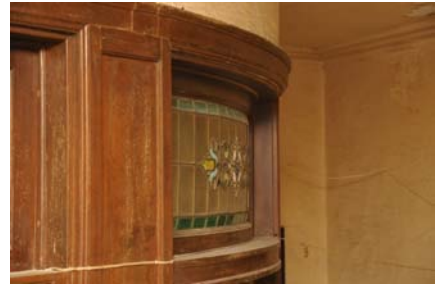
3

## 欄間ステンドグラスの弯曲

玄関木製建具。経年によりステンドグラスが廣間階段室側に弯曲し突出している。

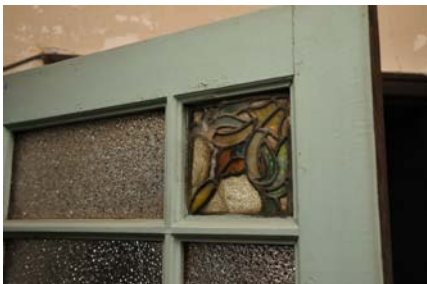
6

## 建具ガラスの割損

便所木製建具のステンドグラスが割損している。

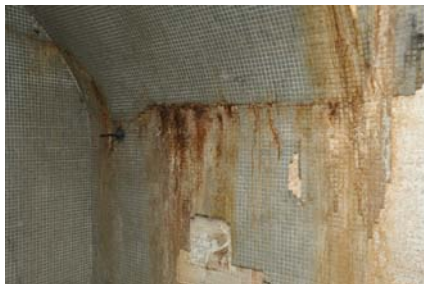
7

## タイル剥落、錆汁による汚損

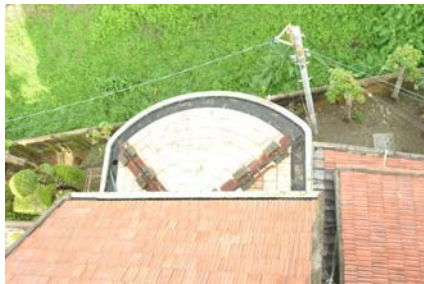
2

**2階夫人室屋根銅板葺き**  
棟部分にコンクリートブロックを載せて押える処置がされている。全体に銅板に錆が生じているが、棟周辺ではとくに顕著である。

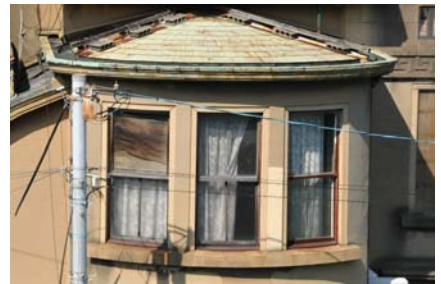
3

**2階夫人室窓**  
窓枠周辺部に汚損が見られる。また、窓ガラスに外から波形塩ビ板が取り付けられている。

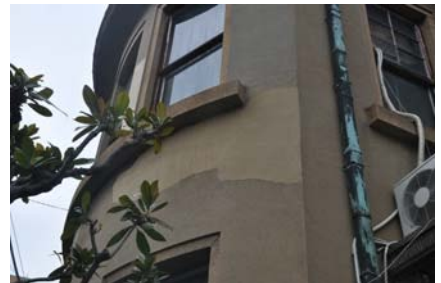
4

**外壁の補修痕**  
外壁の補修痕。当初の仕上げと比較して、粒度、明度が異なっている。

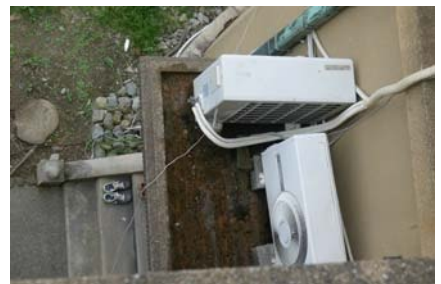
5

**1階食室出入口庇**  
空調室外機が置かれ、雨水が溜まり、タイル部分に汚損が見られる。

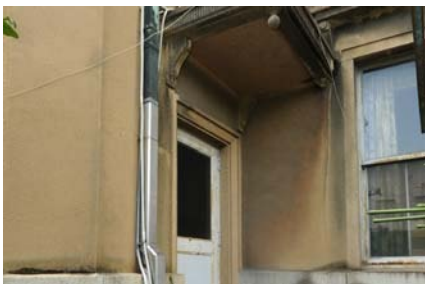
6

**壁面の汚損**  
底下部の部分で外壁の汚損が目立つ。

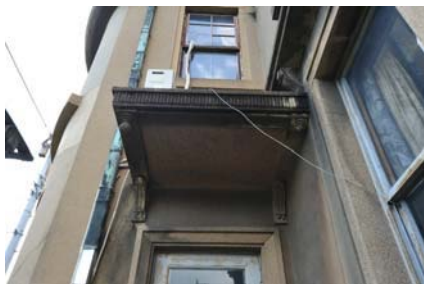
7

**1階食室出入口庇、装飾の欠損**  
写真中央右、底端部から下がる装飾が欠損している。

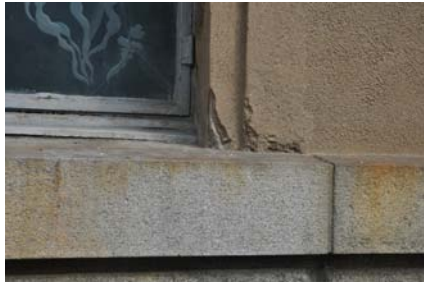
10

**外壁の剥落**  
1階浴室の窓部分外壁。外壁の仕上げ材が剥落し、躯体コンクリートがのぞいている。

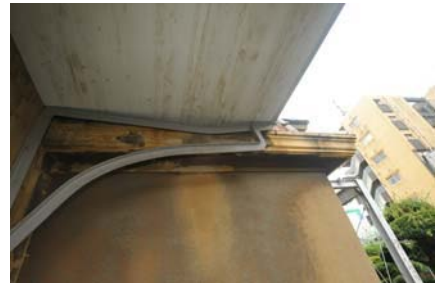
13

**主人夫妻寝室出入口庇**  
庇の鋼材部分が変形している。

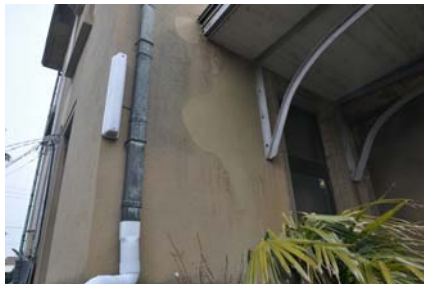
15

**外壁の補修痕**  
外壁に補修痕が確認できる。銅製堅樋は下部で塩ビ製のものに継がれている。

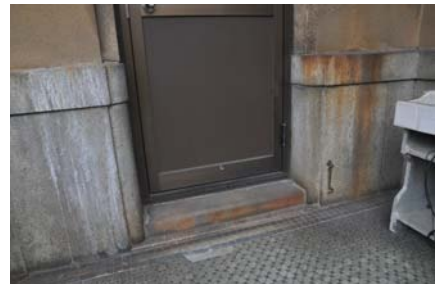
16

**腰壁石貼の汚損**  
主人夫妻寝室出入口近くの腰壁石貼が広く汚損している。写真左には白い汚れが見られ、右には錆のような汚損が生じている。

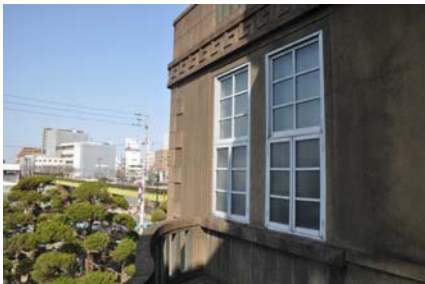
17

### 球突室窓の改変

鋼製上下窓の外側から木製窓を取付けている。窓周辺の外壁部の黒ずんだ範囲ではモルタルが浮いている。

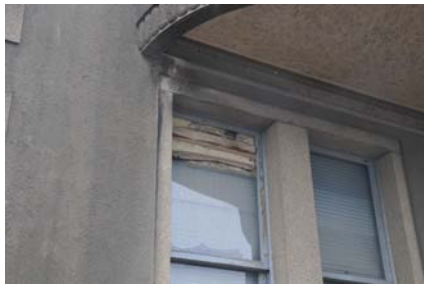
18

### 窓の破損

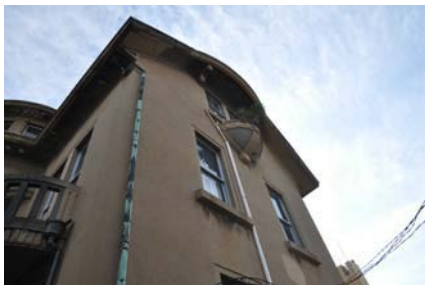
20

### 外壁の汚損

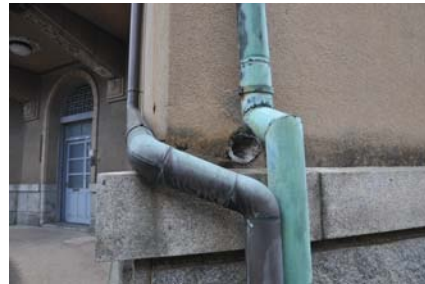
23

### 樋の欠損

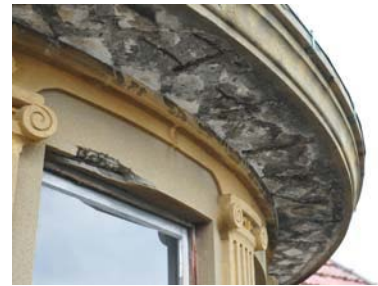
27

**軒裏装飾の剥落**  
第二物置の軒裏装飾が全面的に剥落している。内部鉄筋が錆びているのが確認出来る。

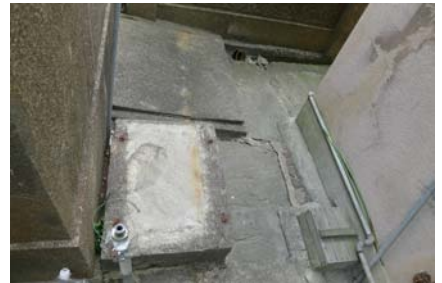
**7** 土台の残存  
上部に何か載っていた痕跡があるが詳細は不明。

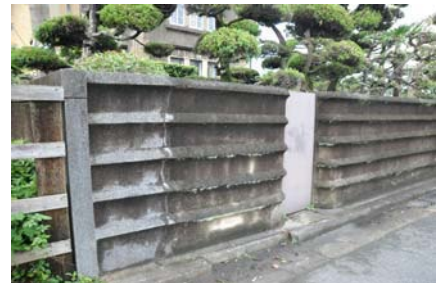
**12** 塀（北東）の切断痕  
前面道路拡幅時に塀を後退させた際の処置と考えられる。
